### 浸透槽汚泥の排出実態とその収集・処理システムに関する研究

田所正晴，杉山哲也，田辺友希\*  
(環境工学部，\*北里大学大学院)

経常研究 [平成12年度]

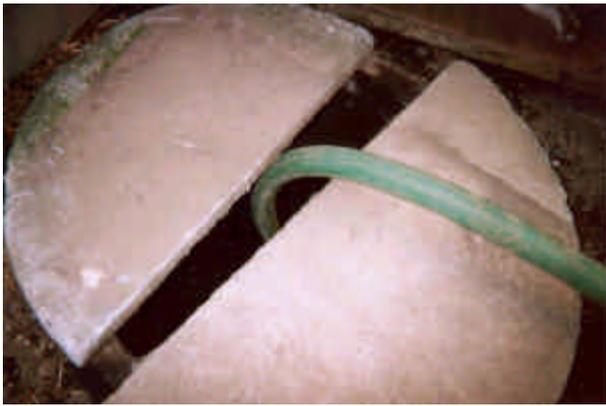
写真1 浸透槽の外観  
(蓋を開けバキュームホースを槽内に投入中)

調査対象となった浸透槽の形状は、写真1および写真2に示したように、直径75~90cm、水深6

~7mのものが一般的であったが、汲み取り口が直径30cmと狭いものや、水深11mを超える深いものなど収集作業が困難なタイプもあった。

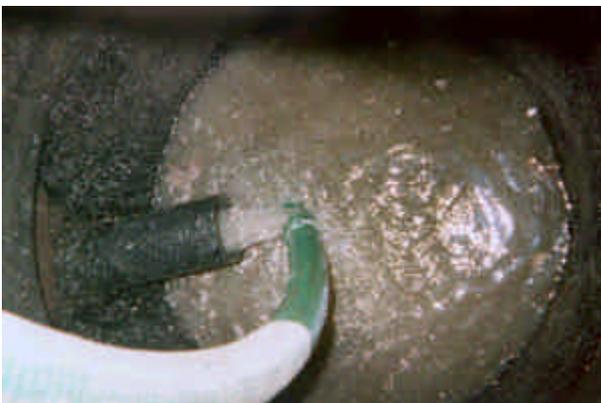
写真2 浸透槽の内部  
(バキュームホースによる汚泥引抜き作業中)
