対照流域法等による森林のモニタリング調査

1. 取り組みのねらい

かながわ水源環境保全・再生実行5か年計画に基づいて森林で実施される諸事業が、水源涵養機能等に与える影響を把握するためにモニタリングを実施する。

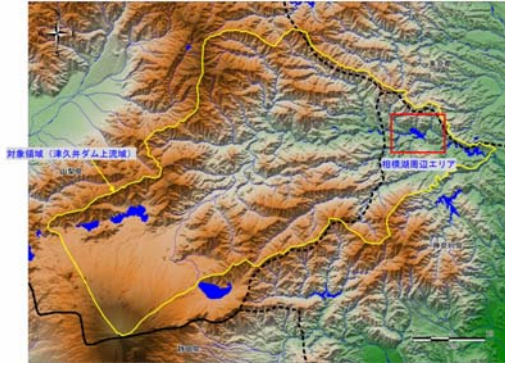
対象区域

○相模湖上流水循環モデル構築
