浜風 通信

第20号

第7回協議会
平成24年6月17日
(16:00~19:00)
[主な議題]
I 規約の改正・委員の変更
II 養浜による保全効果の検証

第7回 茅ヶ崎中海岸侵食対策協議

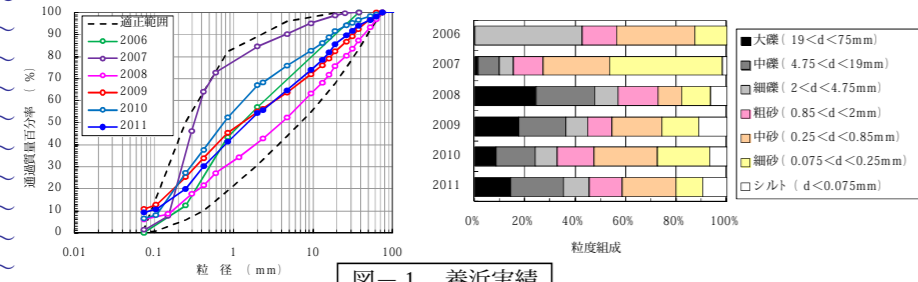
図-1 養浜実績

図-1は、これまでの養浜実績を示しており、2006年に養浜を開始してから2012年までに約19万6千m³の養浜を実施しています。

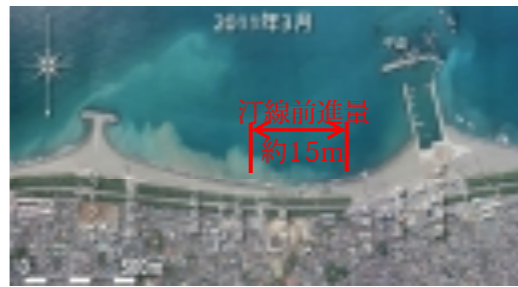
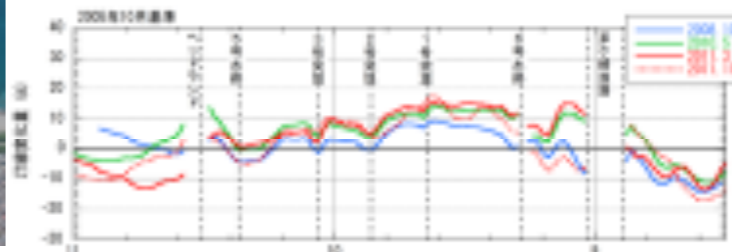
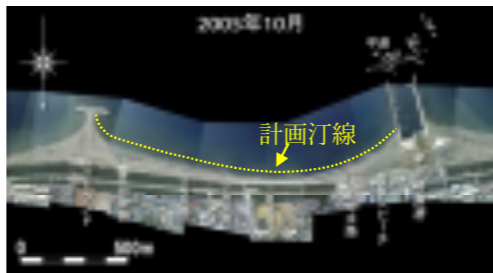
図-2 汀線変化量

平成18年より養浜を行った結果は、着実に現れています。(図-2)
2005年10月を基準とし2011年3月と比較すると、全域で汀線が前進しており、1号突堤付近から6号水路間で約15m汀線が前進していることがわかります。

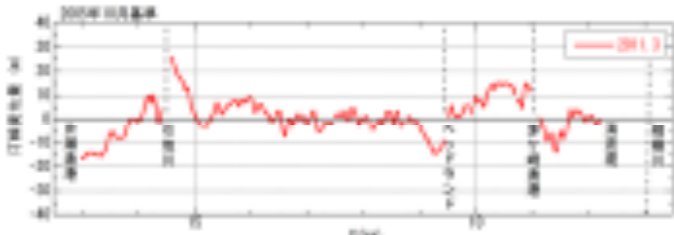
図-3 湘南海岸広域の汀線変化量

また、湘南海岸の広域(相模川~江ノ島)での汀線の変化量を比較しても茅ヶ崎中海岸で著しく汀線が前進していることから、養浜によって浜が着実に前進していることがわかりました。(図-3)

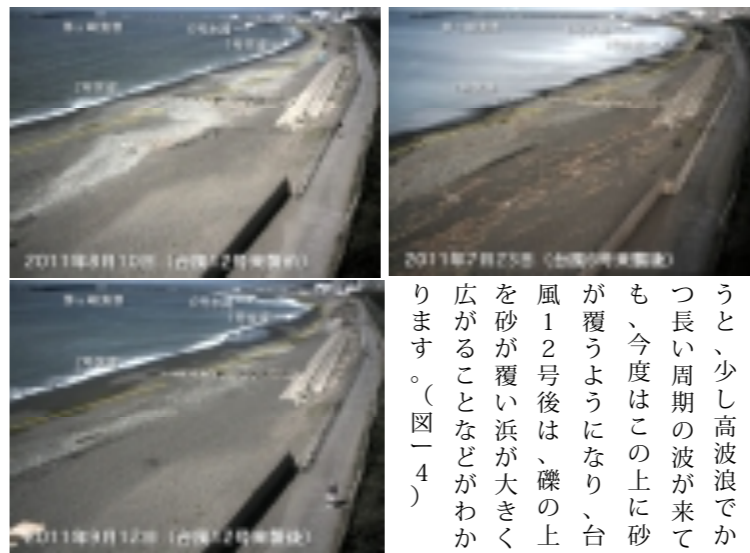
図-4 定点カメラの画像

定点カメラにより撮影した画像の中で、台風高波浪後、養浜前後などに着目します
2011年の台風6号は高波浪でかつ周期が長い波が来ましたが、このような状況では浜辺に非常に粒径の大きな礫が沿岸方向にたまるということがわかりました。
一回、礫が出てしまうと、少し高波浪でかつ長い周期の波が来ても、今度はこの上に砂が覆うようになり、台風12号後は、礫の上を砂が覆い浜が大きく広がることなどがわかります。(図-4)

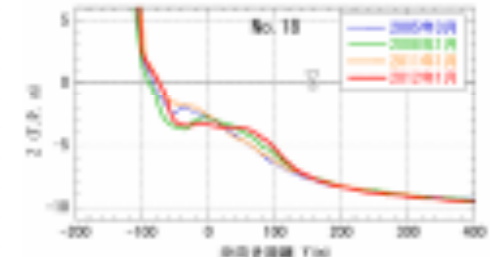
図-5 底質の変化

野球場前(No.18)の調査結果は、図-5のとおりで、2007年11月は台風9号来襲後となり、非常に大きな礫が露出しましたが、2012年2月の調査では、2011年1月の調査とほとんど変わっていない状況ですが、高波浪で非常に長い周期の波が長時間続くと礫が露出するという状況にあります。

また、サザンビーチに関しては、2012年2月の調査では、今までにない量として礫が確認されています。

(1) 2海浜の質的变化
投入する養浜土砂の粒径に伴い、粒径の大きい礫が海浜に目立つようになっていくことから、海浜の底質粒径を調査しています。

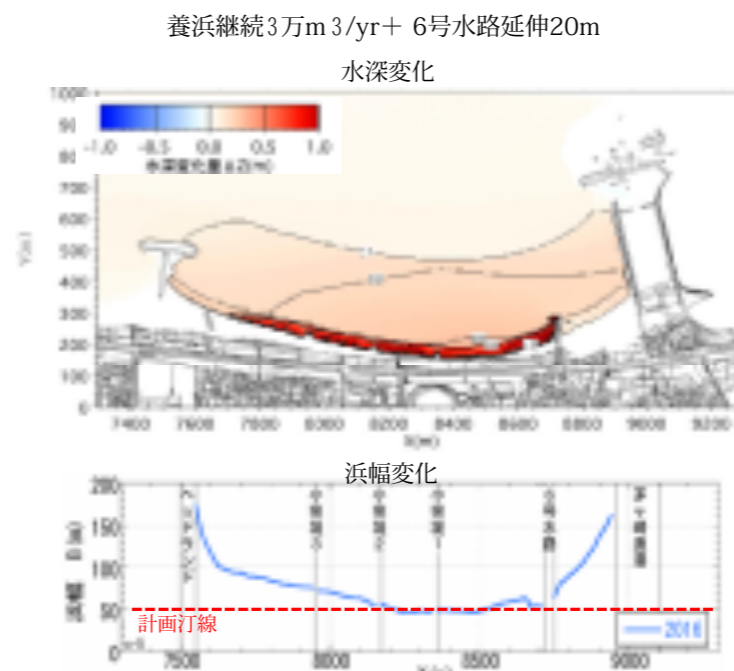
図一6 地形変化の将来予測

養浜を継続し、6号水路を20m延伸した場合の地形を想定したところ、図一6のとおり、2016年には、計画どおりサイクリングロードから50mの砂浜幅をほぼ満足する結果となっています。

6号水路を延伸することにより、汀線の前進にともなう礫移動を防止し、砂浜の回復に寄与します。

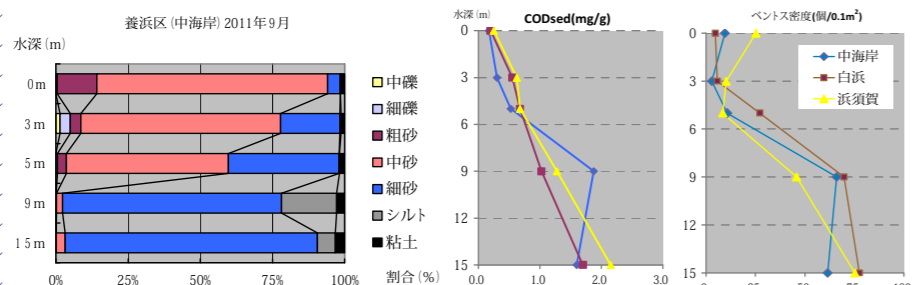
図一8 環境影響調査結果

調査結果は、図一8のとおり中海岸の水深9mで粒度が小さくなっており、有機物が多い傾向がみられますが、マクロベントスの密度、出現種類数、汚濁指標種などにおいては養浜区と対象区で大きな差がみられていません。

水産用水基準、合成指標から判断すると、いずれの底質も正常と判断されるが、養浜区の特水水深9mはシルト・粘土分が多く、今後もその動向に注意する必要があります。
