# プラントにおけるドローン活用事例集

2019年3月

石油コンビナート等災害防止3省連絡会議  
(総務省消防庁、厚生労働省、経済産業省)

## 2. 実証実験の事例

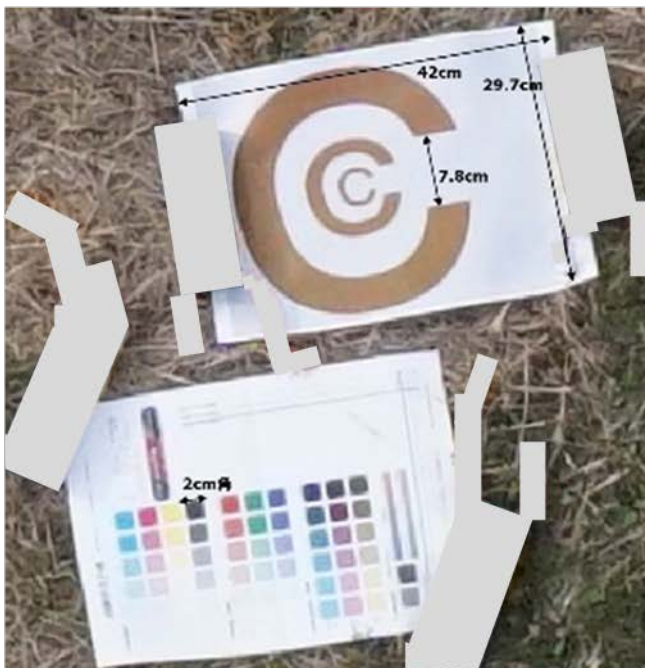
地上1mから撮影した解像度確認用のA3用紙

予備実験では、高度120mまで垂直飛行を行い、飛行安定性の確認や、カメラ設定の確認等、実験に向けた準備を行った。その中で、カメラが本来の性能を発揮できるか確認するため、左下図に示すようなA3用紙を2枚地面に設置し、高度120mからの撮影を実施した。撮影結果を右下図に示す。

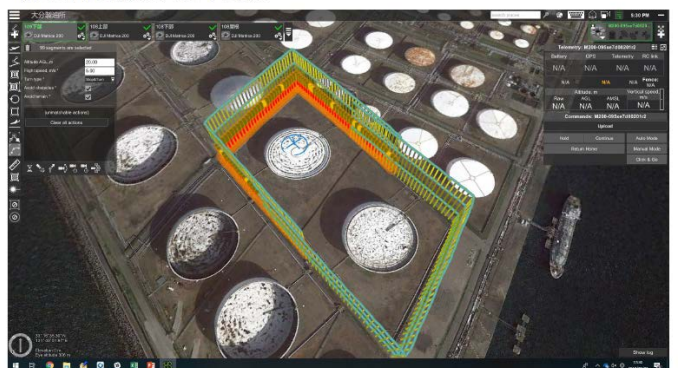
108と109の石油タンクを対象に自動航行ソフトを使い高度20M・40M・60Mの高さで側面と上面を撮影するように設定

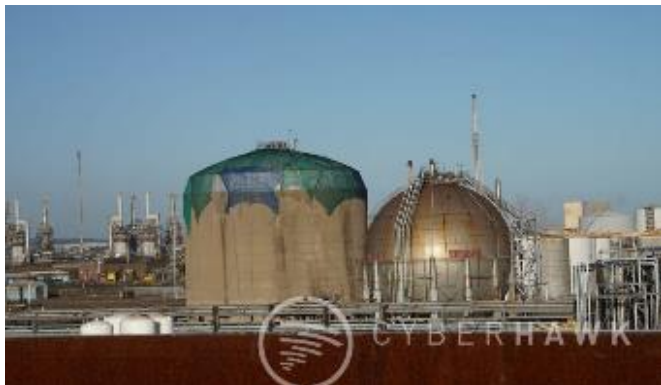
Cyberhawk Innovation社では、主要な化学会社の英国のプラントにおいて、ドローンを用い、石油貯蔵タンク内の溶接品質を検査した。
