陣馬相模湖方面：登山道補修隊

令和5年10月28日（土）

<陣馬山山頂周辺の登山道の補修活動を行いました>

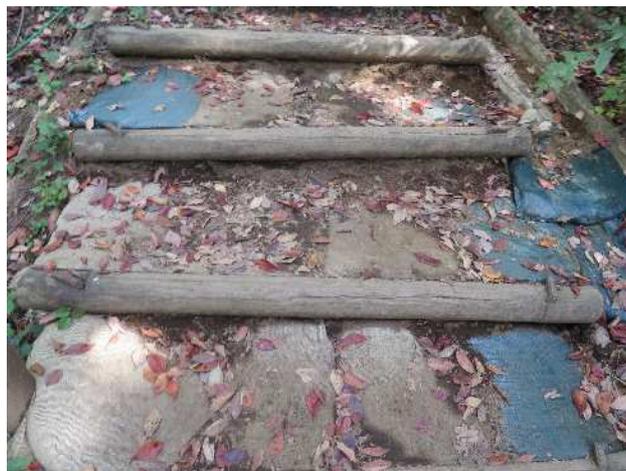
●前回の補修箇所にとどり着きました。段差が解消されきちんと土壌流出を防いでいるようです。山の雰囲気にも馴染んできていました。

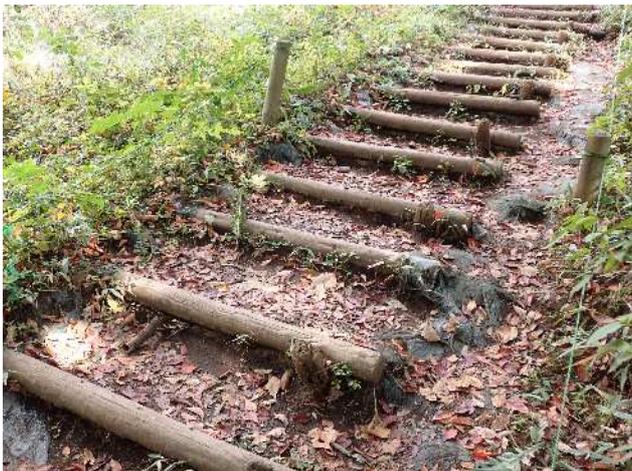
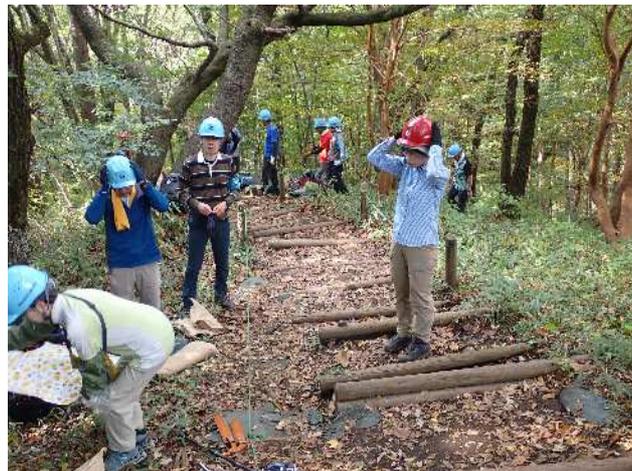
●今回はさらに上、20段ほどの要補修箇所が予定範囲です。

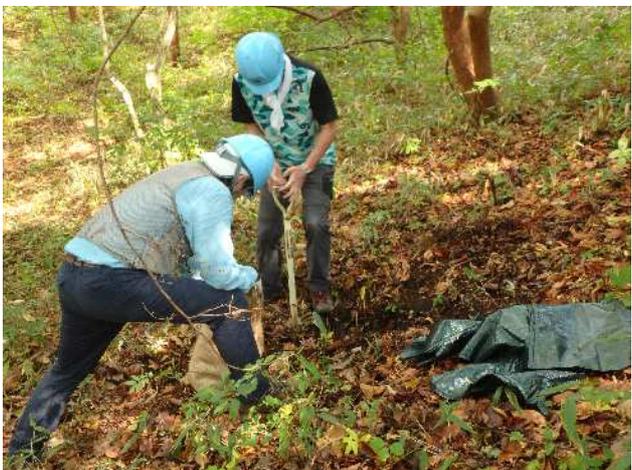
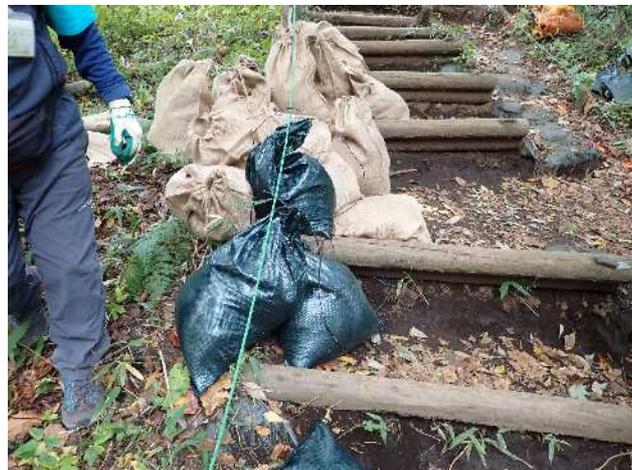
●前回同様 PE、麻の 2 種類の土のうを使用します。今回は必要数の土のうをある程度作ってから補修作業に取り掛かるといふ段取りを試みました。

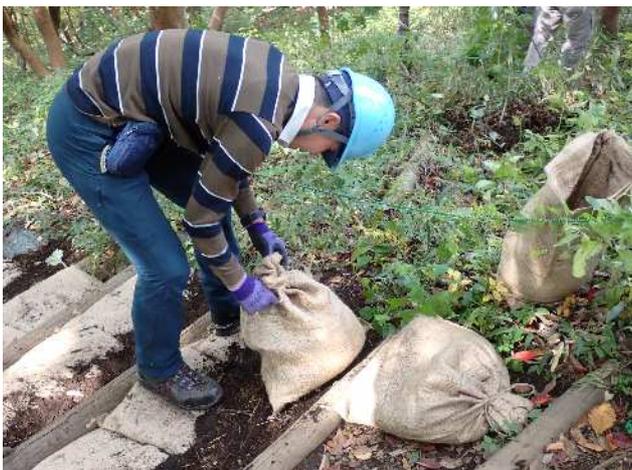
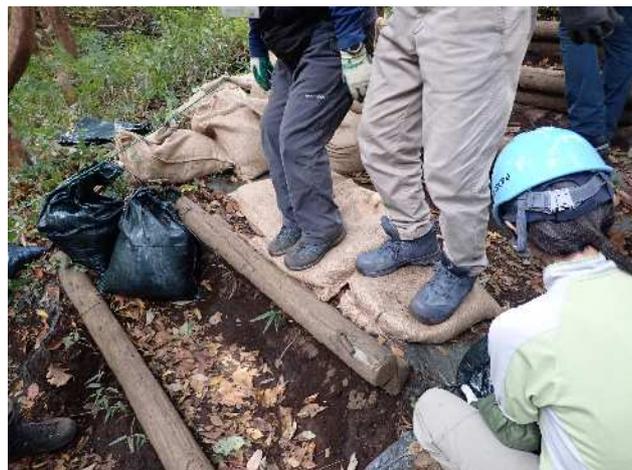
●出来上がった土のうを使って土留めをし、段差解消を行います。手だけでなく足も使います。

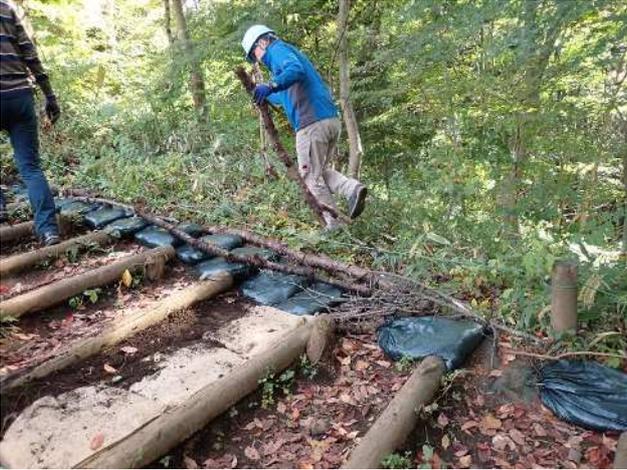
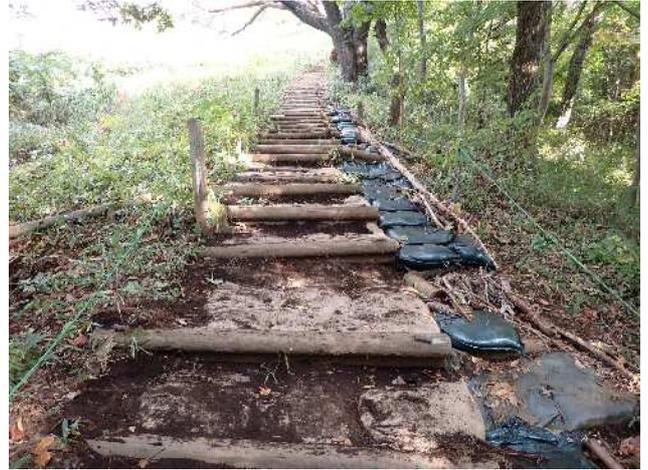
●階段の横には脇道抑制と土壌流出防止のために枝を積み重ねました。歩きやすい段差になり完成です。

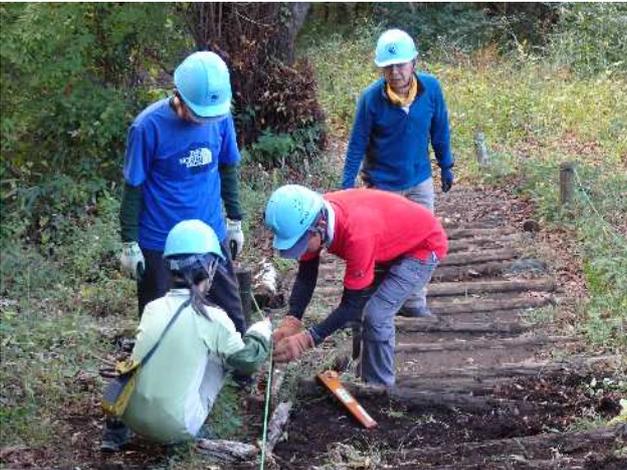
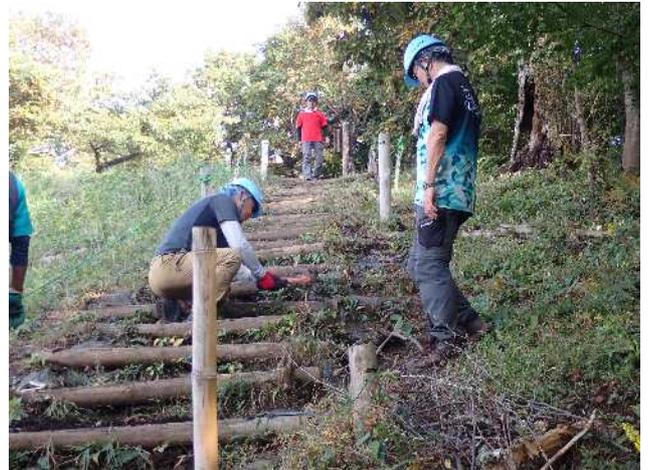
●皆さんの手際がよく、ずいぶん早く補修予定範囲の作業が終了です。残った時間でさらに上部の補修をしました。切れたロープも結びなおし飛び出た鉄筋杭を打ち込みます。

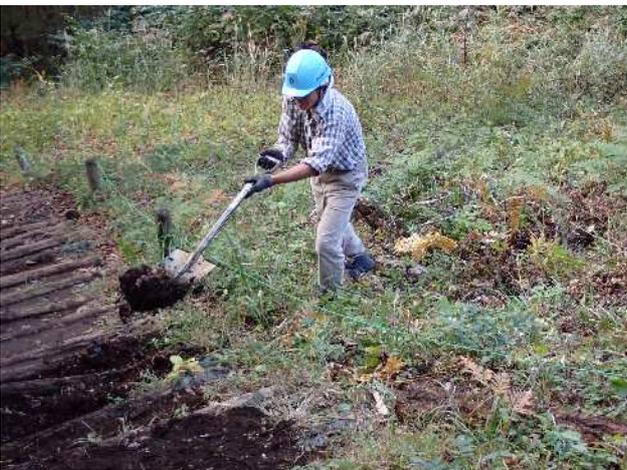
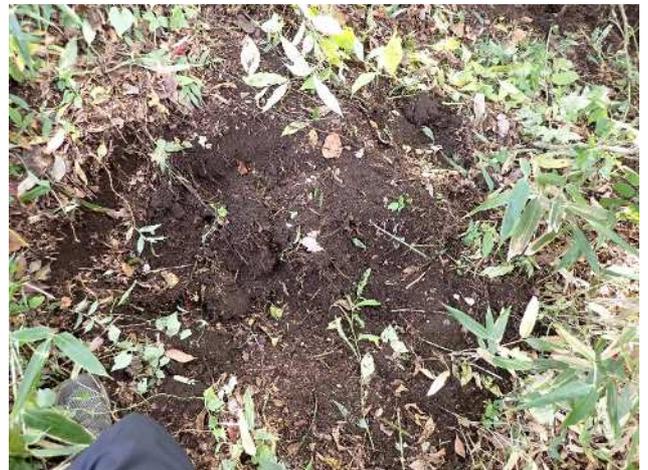
●段差を埋めます。土をとった穴は草や土を被せ戻しておきます。

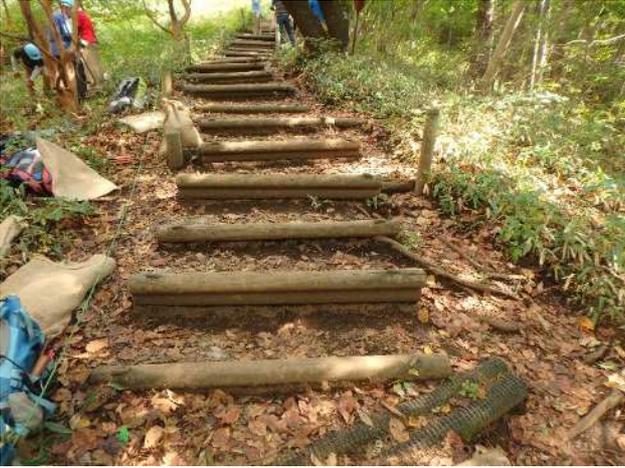
補修前

●補修後の階段を見上げ、補修前と比べてみます。真新しい補修も日が経てば前回同様まわりに馴染んでくるでしょう。
