三ノ塔尾根で丸太階段設置作業をしてきました

日付：令和6年7月27日（土）

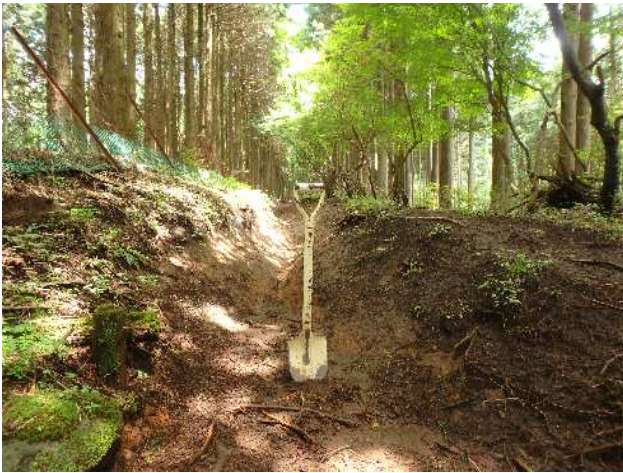
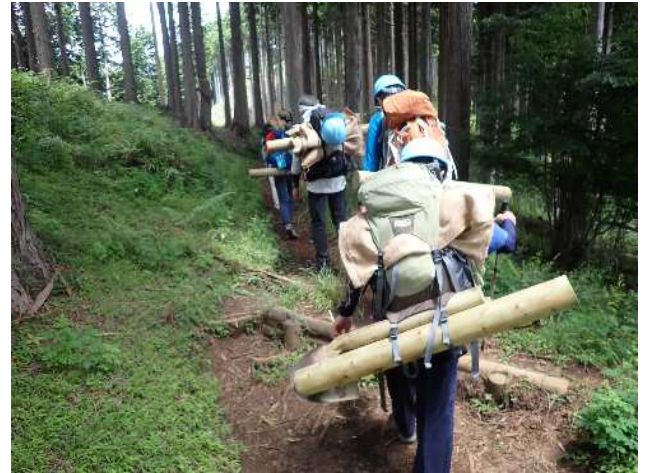
令和6年6月

●三ノ塔尾根の標高 800 メートル周辺に洗堀され赤土露出の目立つ場所が確認されました。神奈川県公園指導員 15 名、パークレンジャー等 4 名の合計 19 名で、補修作業を実施してきました。

●6 月の巡視段階で深いところでは 50 センチを超える洗堀がありました。水を逃すことは難しいので水流を弱め、土壌流出を防ぐための丸太階段設置による対応を計画しました。暑さの厳しい中、戸川公園から牛首まで歩き、牛首から丸太、杭、かけや、土のうなどを歩荷し現場に向かいました。
