陣馬山・相模湖方面：登山道補修隊

令和6年12月14日（土） 陣馬山 栃谷尾根

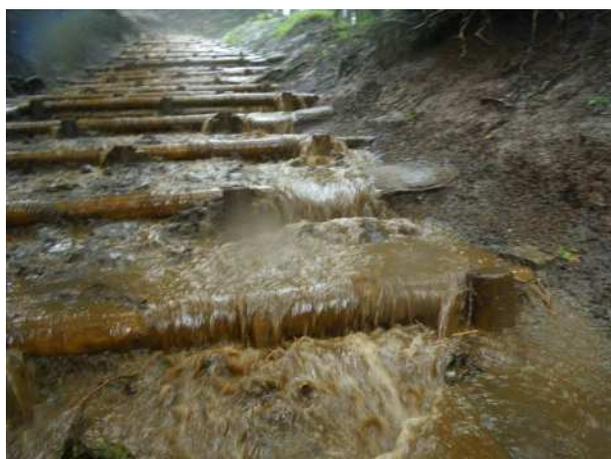
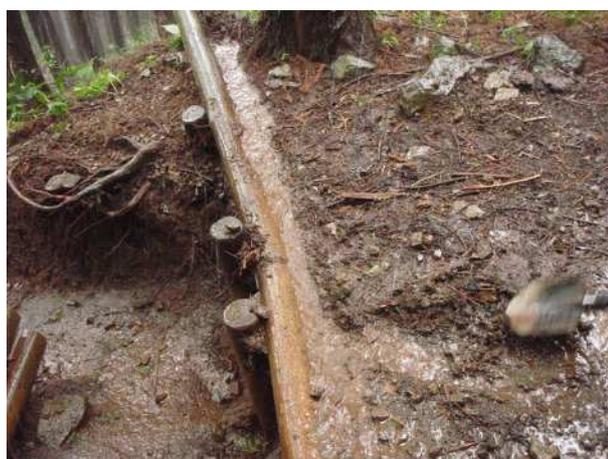
（参考写真）

●雨が降ると水は登山道を川のように流れ、土壌を浸食していきます。この水を登山道の外に排出する工作物が水切工です。

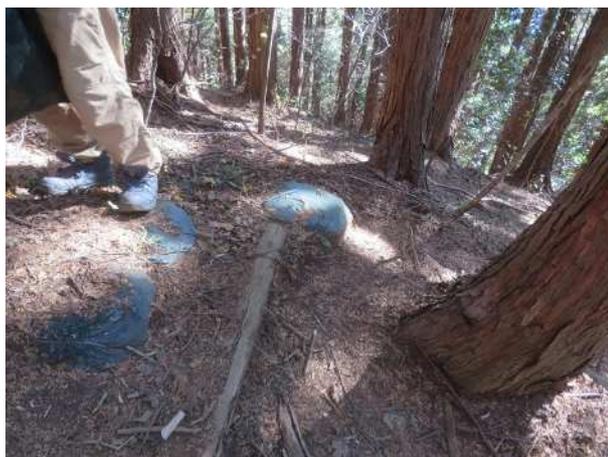
●水切工はメンテナンスをしないと土砂等が溜まり機能が低下します。

土砂が溜まった水切工

●陣馬山の栃谷尾根には水切工がたくさんあるので、自然公園指導員さんの力を借りて溜まった土砂の掘削と、登山道が広がって幅不足になった水切工の付け足しも行いました。

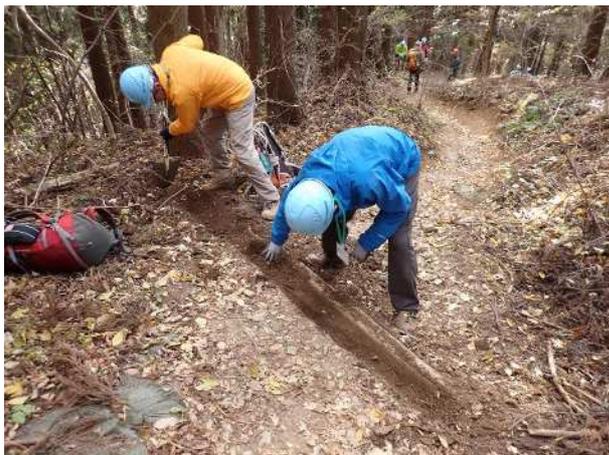
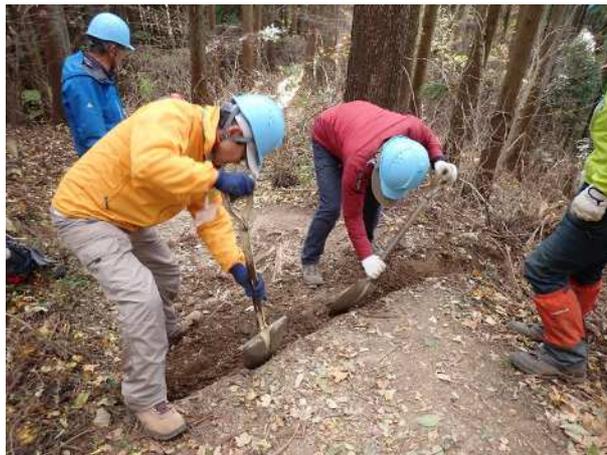
●スコップで土砂をかき出していきます。地面が固くほぐすのに苦労した場所もありました。

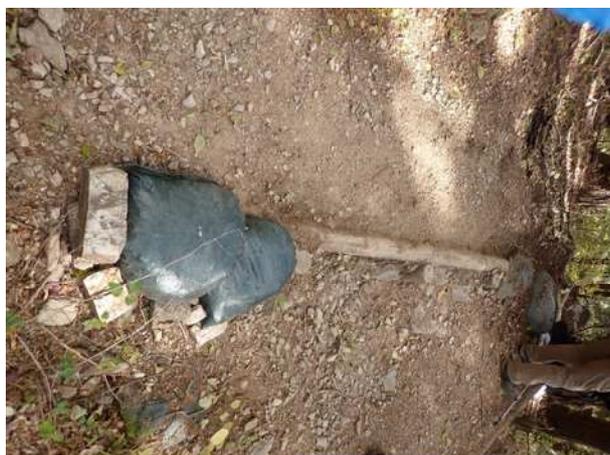
●幅不足になった箇所では、土のうを使って補いました。
