厚木土木事務所津久井治水センター管内図
台風19号による被災箇所への復旧状況 令和3年12月31日現在

令和元年 災害復旧事業 約10億円
43件(河川35件、砂防8件)

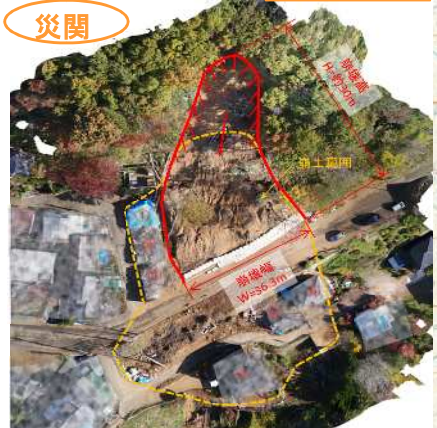
牧野上ノ久保地区
土砂災害発生
