# 養浜による海岸保全効果の検証

神奈川県藤沢土木事務所なぎさ河川砂防部

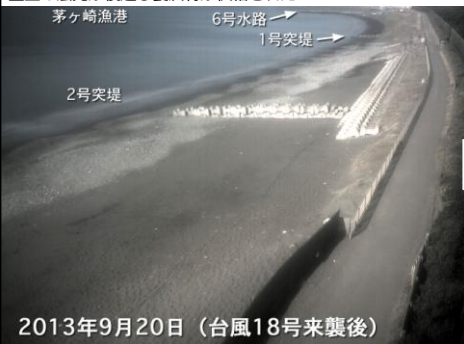
2013年9月20日（台風18号来襲後）

2013年の台風20号による波浪作用後（比較的波高が低く周期の長い波が長時間作用）、前浜付近の礫を覆って砂が堆積した。養浜盛土の法先が後退し養浜材が供給された。

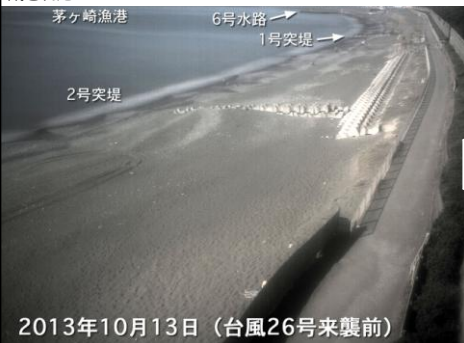
2013年10月13日（台風26号来襲前）

2013年の台風26号による高波浪作用後（波高が高く周期の長い波が短時間作用）、前浜付近の地盤高が低下し陸側に礫スプが形成された。
